**INWENTARYZACJA BUDOWLANA i OCENA STANU TECHNICZNEGO**

Imię i Nazwisko Inwestora:	Proboszcz Parafii Rzymsko-Katolicka p.w. Św. Marii Magdaleny we Wrzeszczowie
Adres Inwestora:	Wrzeszczów 13, 26-650 Przytyk
Nazwa zamierzenia budowlanego:	Remont posadzki w kościele p.w. Św. Marii Magdaleny we Wrzeszczowie
Kategoria obiektu budowlanego:	X
Adres obiektu budowlanego:	WRZESZCZÓW GM. PRZYTYK
Numer działki ewidencyjnej:	417
Nazwa jednostki ewidencyjnej:	142509_5 PRZYTYK
Nazwa i nr obrębu ewidencyjnego:	0040 WRZESZCZÓW

Przedmiotem opracowania jest inwentaryzacja oraz ocena stanu technicznego posadzki kościoła parafialnego p.w. Św. Marii Magdaleny we Wrzeszczowie, 26-650 Przytyk, dz. nr ewid. 417, pow. Radomski.

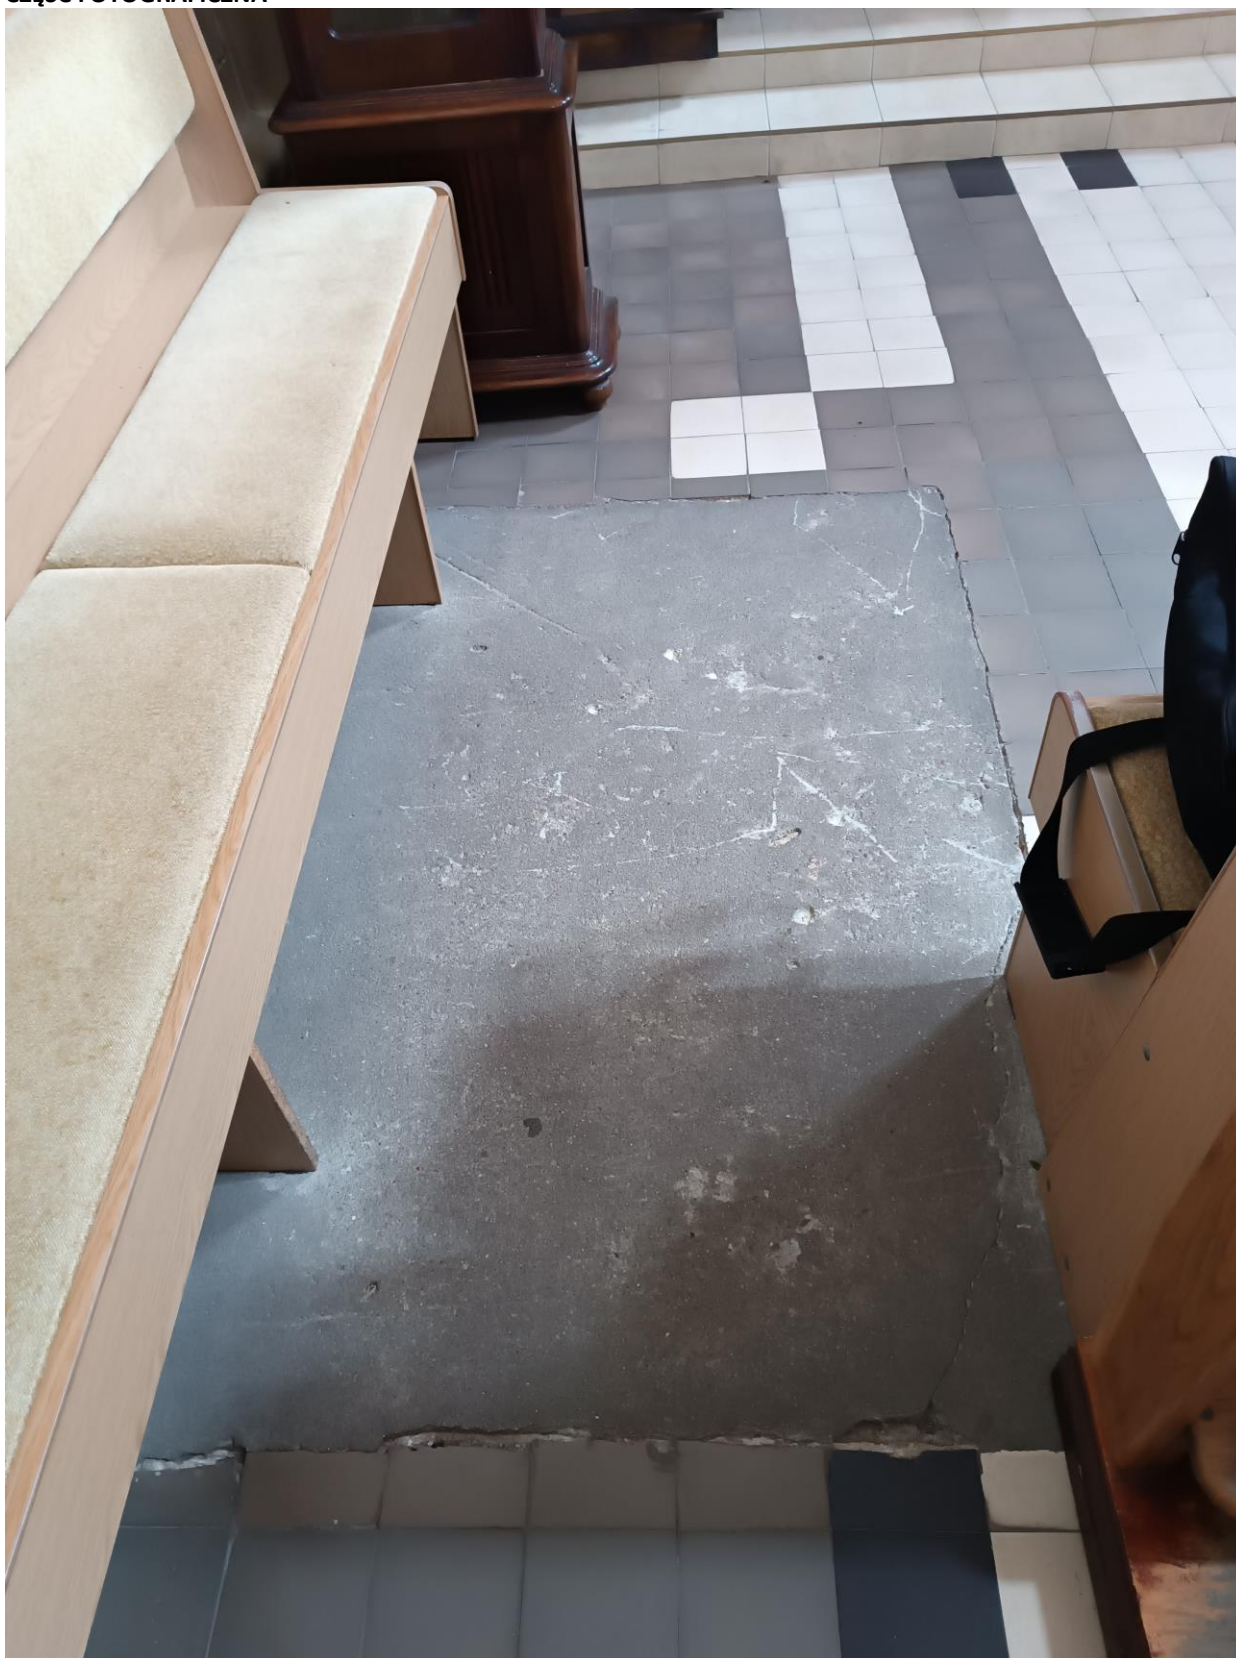
Posadzka wykonana jest z płytek ceramicznych szklwionych produkcji radomskiego „Marywilu” formatu 15x15 cm ułożonych na zaprawie cementowej. Układ płytek nieregularny w kolorze czarnym, szarym i białym. Część posadzki nawy głównej po obu stronach utracone po soborze watykańskim II wykonane są z zaprawy cementowej zlicowanej z istniejącą posadzką. Ułożona jest bez symetrii.

Analizując posadzkę całego kościoła należy stwierdzić, że jest ona w stanie zadowalającym. Ułożona jest bez symetrii. Fugi poziome i pionowe wykonane są niedokładnie. Płaszczyzna płytek nie jest zachowana. Brak regularnej konserwacji.

(zdjęcie nr 1 – brak płytek w nawie głównej – strona lewa od drzwi frontowych)

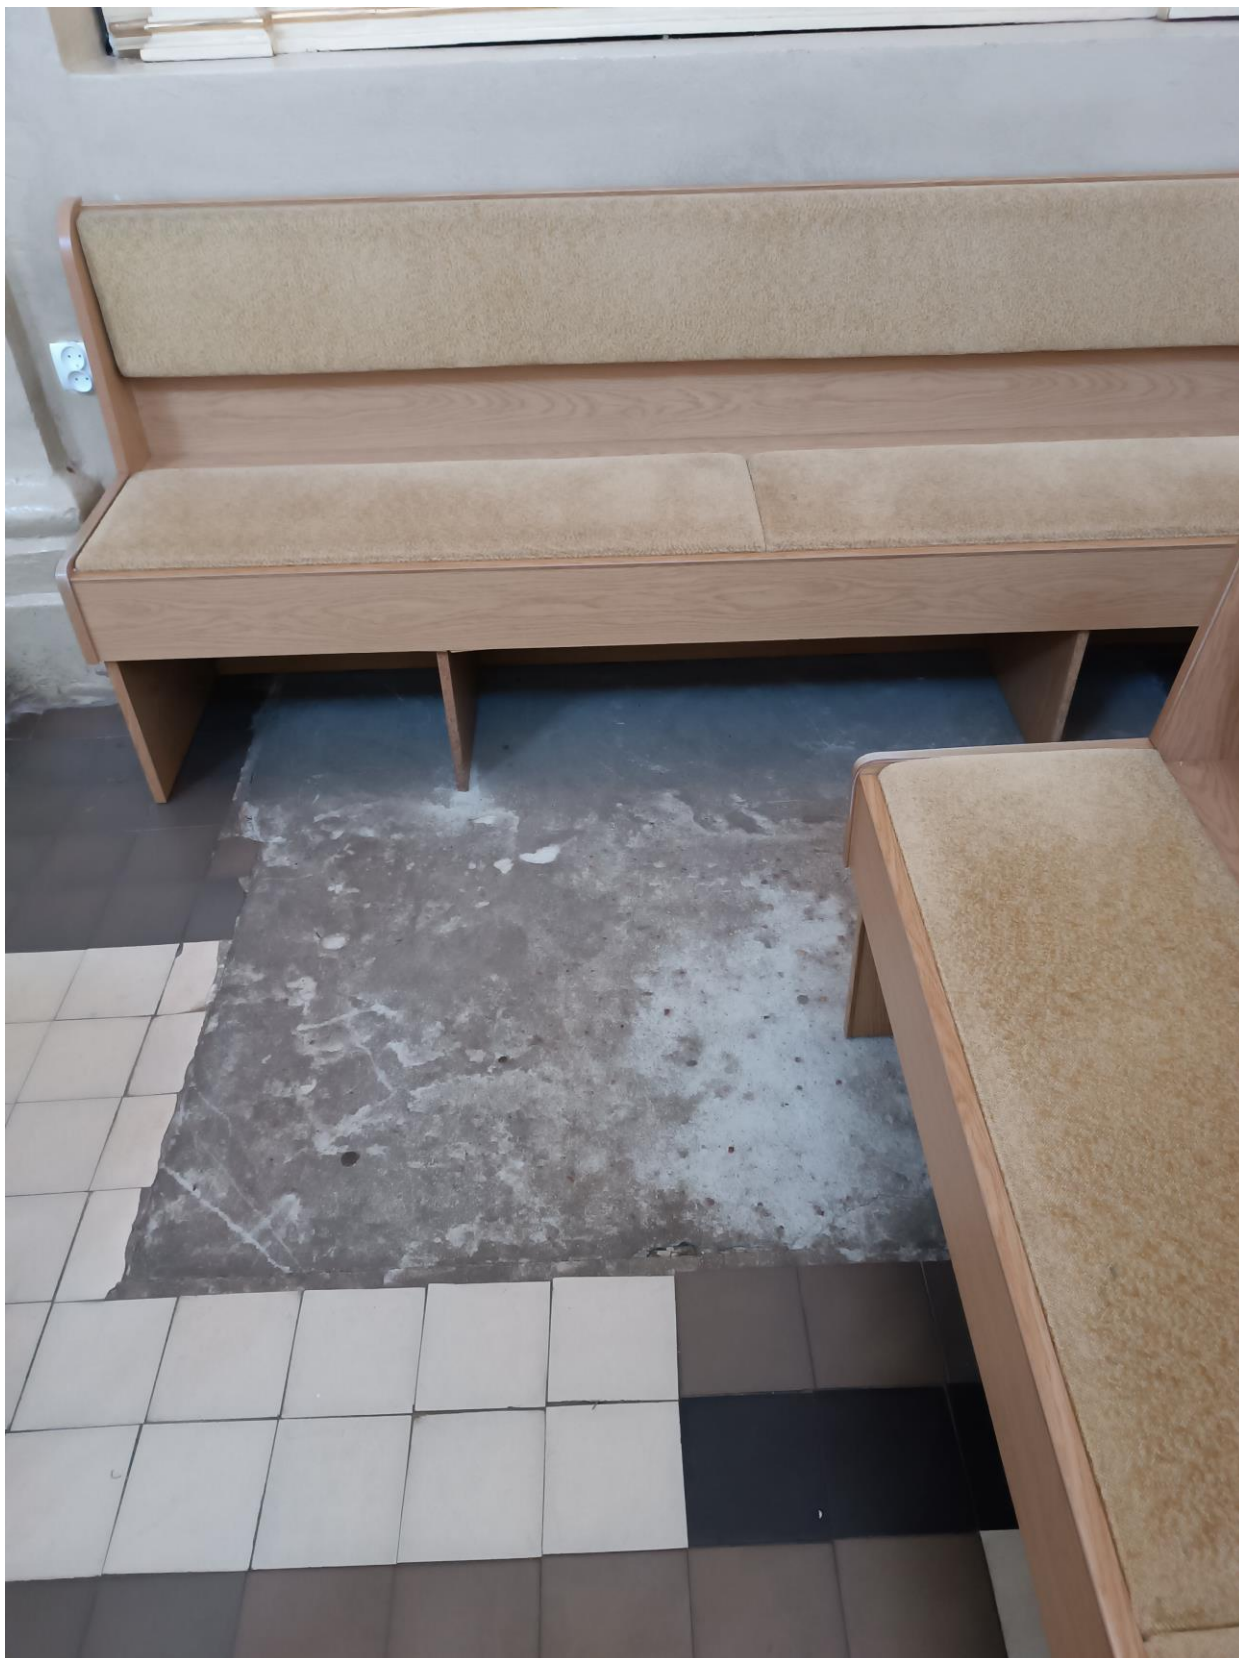
(zdjęcie nr 2 – brak płytek w nawie głównej – strona prawa od drzwi frontowych)

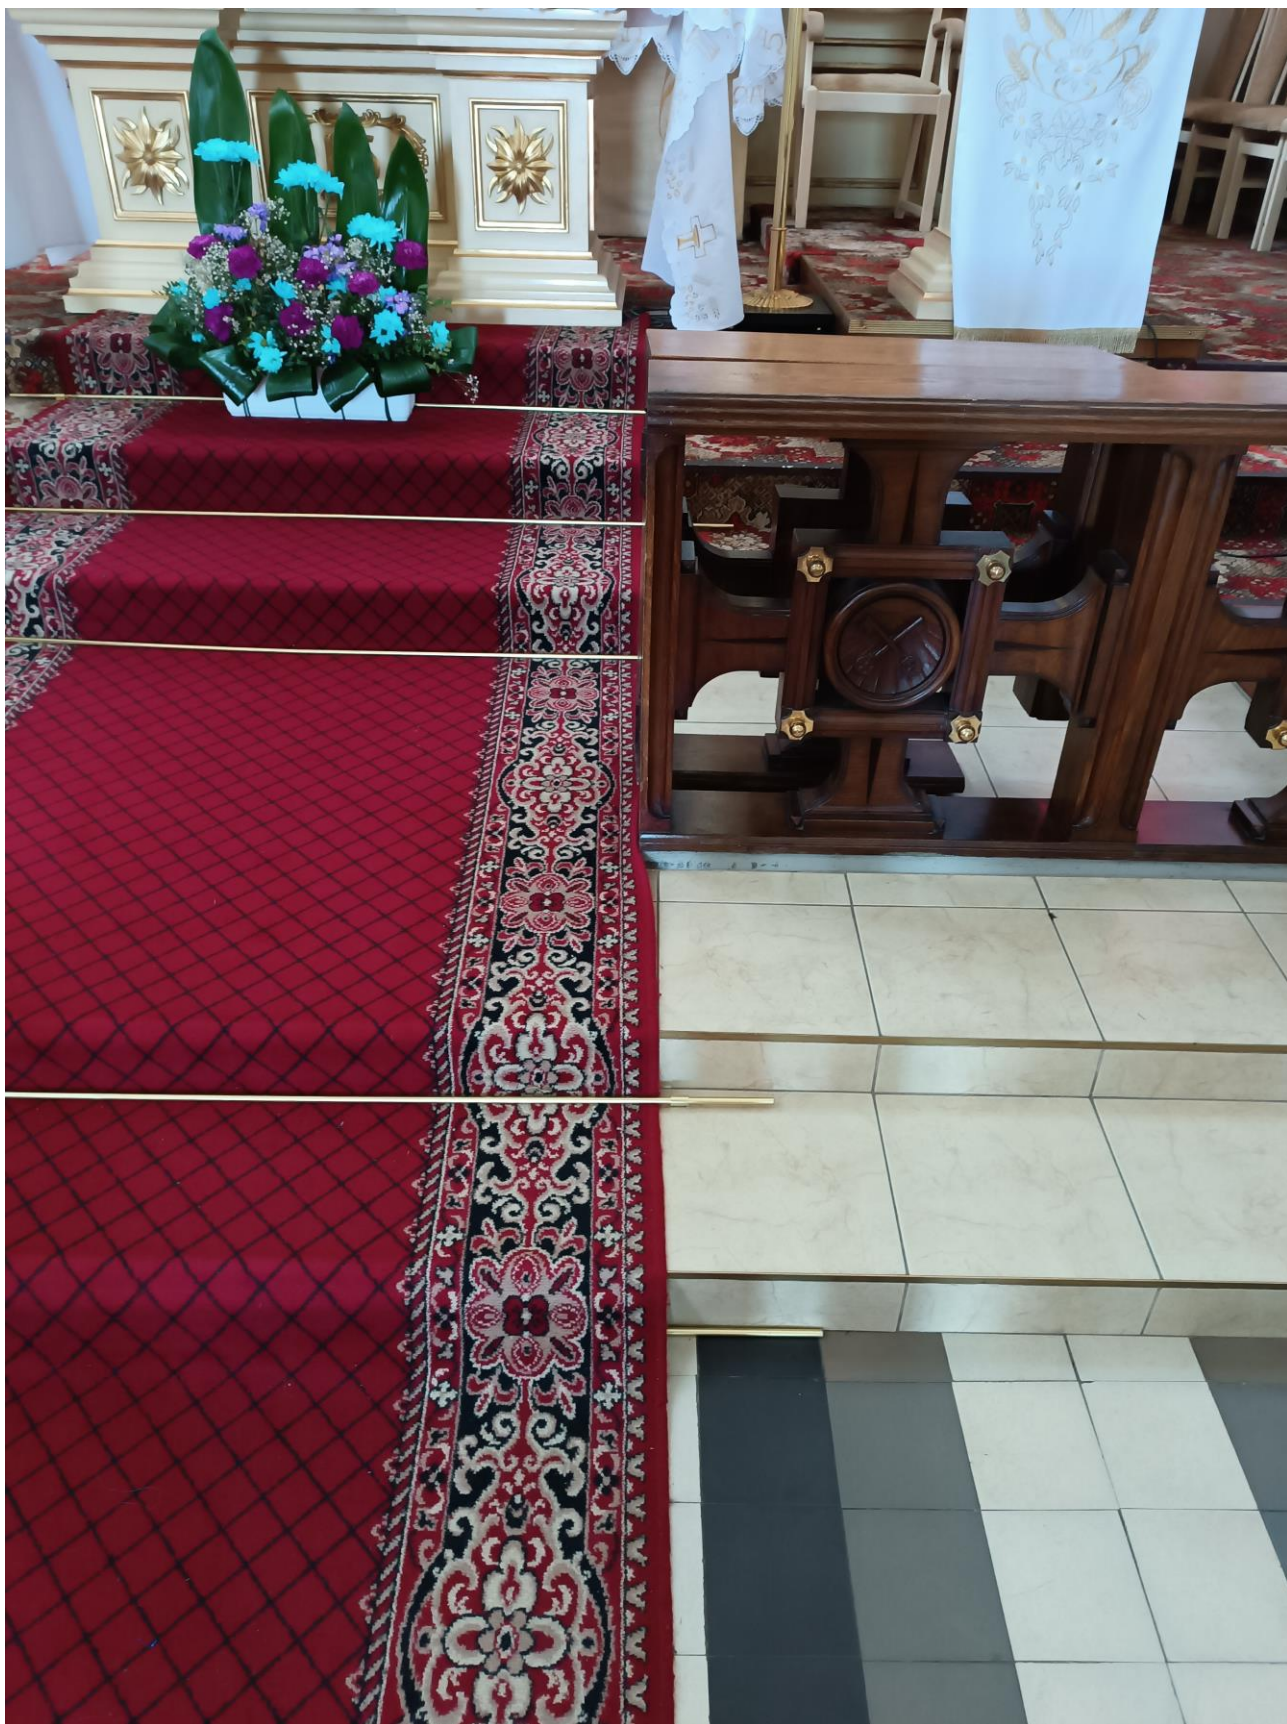
(zdjęcie nr 3 – prezbiterium)

Posadzka prezbiterium kościoła wykonana jest częściowo z płytek ceramicznych szklwionych (pierwszy stopień i podest) w kolorze jasny beż formatu 30x 30 cm ułożonych na zaprawie cementowej. Pozostała część płyta betonowa przykryta dywanem.

Posadzka prezbiterium kościoła wykonana jest z płytek ceramicznych szklwionych jest w zadowalającym stanie technicznym. Stopnie schodów o różnych wysokościach. Płytki nie komponują się z posadzką kościoła. Ułożone są niedokładnie w płaszczyźnie pionowej i poziomej. Część główna prezbiterium betonowa.

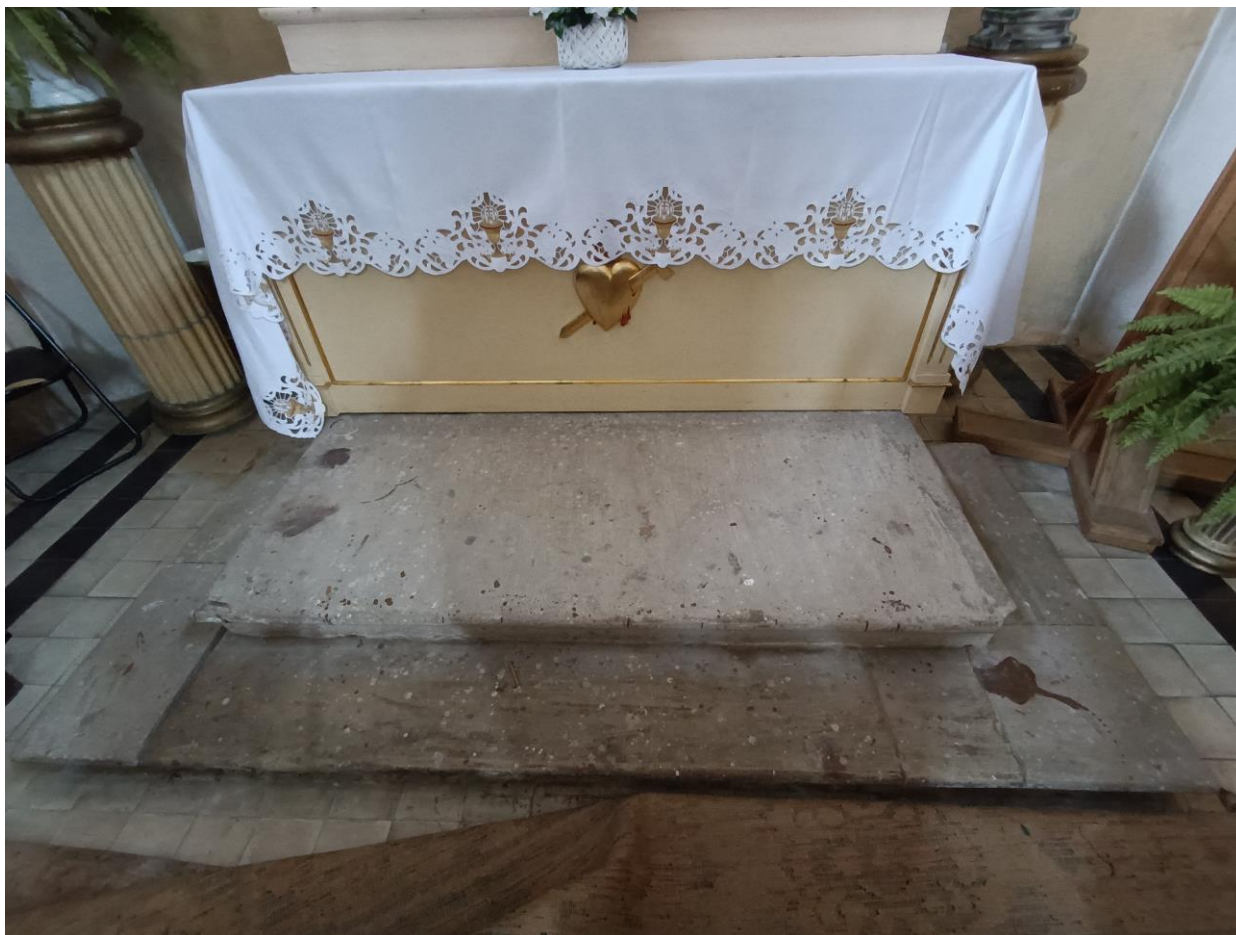
Po lewej stronie od wejścia głównego: płyta główna z piaskowca jest częściowo uszkodzona (brak narożnika). Stopień dolny lewy odspoił się od podłoża. Nawierzchnie całości schodów jest zabrudzona farbami olejnymi i zaczynem cementowym.

Schody ołtarza kaplicy bocznej (po lewej stronie od wejścia głównego) wykonanych z piaskowca są w stanie technicznym średnim. Płyta główna z piaskowca jest częściowo uszkodzona (brak narożnika i uszkodzenia mechaniczne płyty). Stopień dolny lewy odspoił się od podłoża. Nawierzchnie całości schodów jest zabrudzona farbami olejnymi i zaczynem cementowym. Po prawej stronie od wejścia głównego: płyta główna i stopień dolny są w dobrym stanie technicznym. Natomiast nawierzchnie całości schodów jest zabrudzona farbami olejnymi i zaczynem cementowym.

(zdjęcie nr 5 – schody ołtarza kaplicy bocznej – strona lewa)

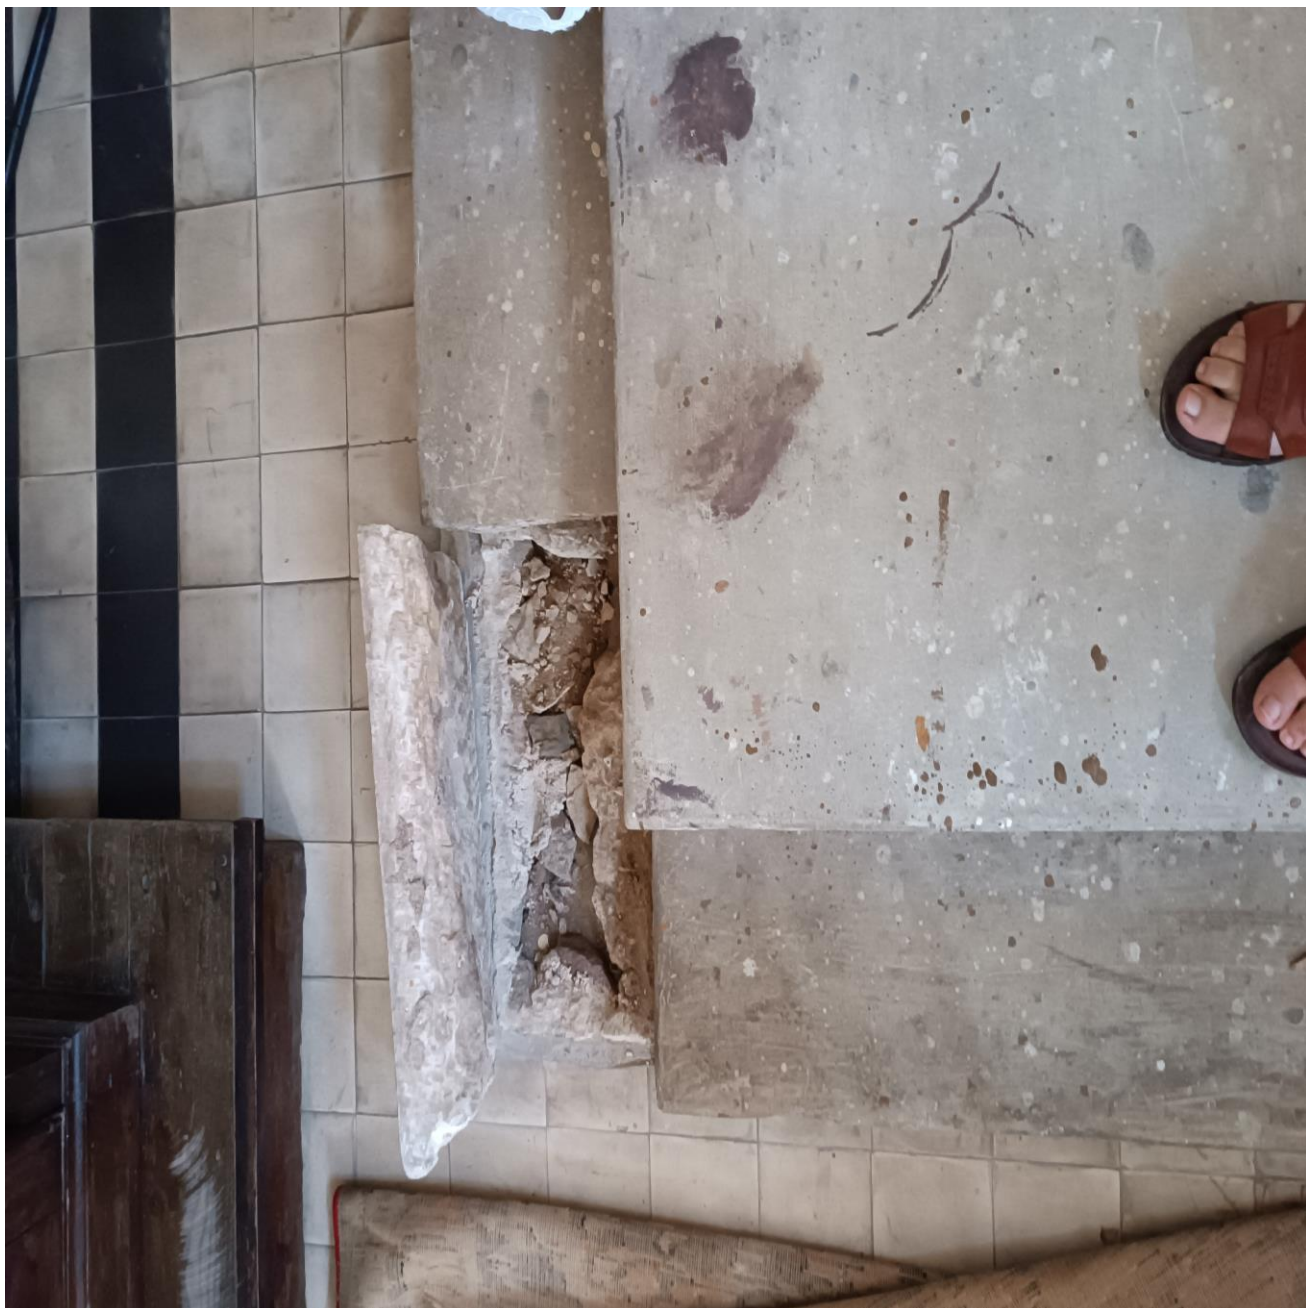
(zdjęcie nr 6 – schody ołtarza kaplicy bocznej – strona lewa)

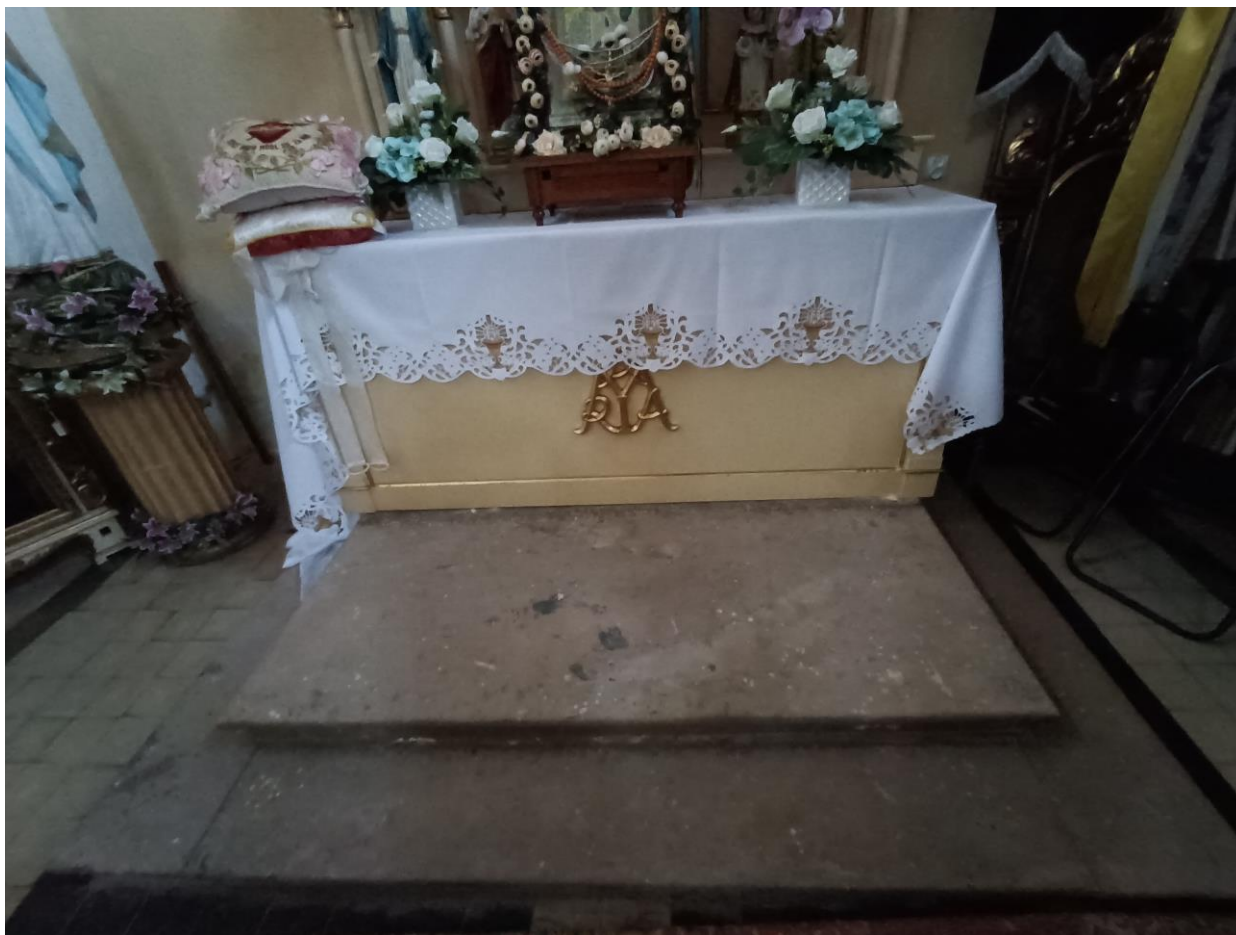
Po prawej stronie od wejścia głównego nawierzchnie całości schodów i płyty jest zabrudzona farbami olejnymi i zaczynem cementowym.

Schody ołtarza kaplicy bocznej (po prawej stronie od wejścia głównego) wykonanych z piaskowca są w stanie technicznym zadowalającym.

Płyta główna i stopień dolny są w zadowalającym stanie technicznym. Natomiast nawierzchnie całości schodów jest zabrudzona farbami olejnymi i zaczynem cementowym.

(zdjęcie nr 7– schody ołtarza kaplicy bocznej – strona prawa)

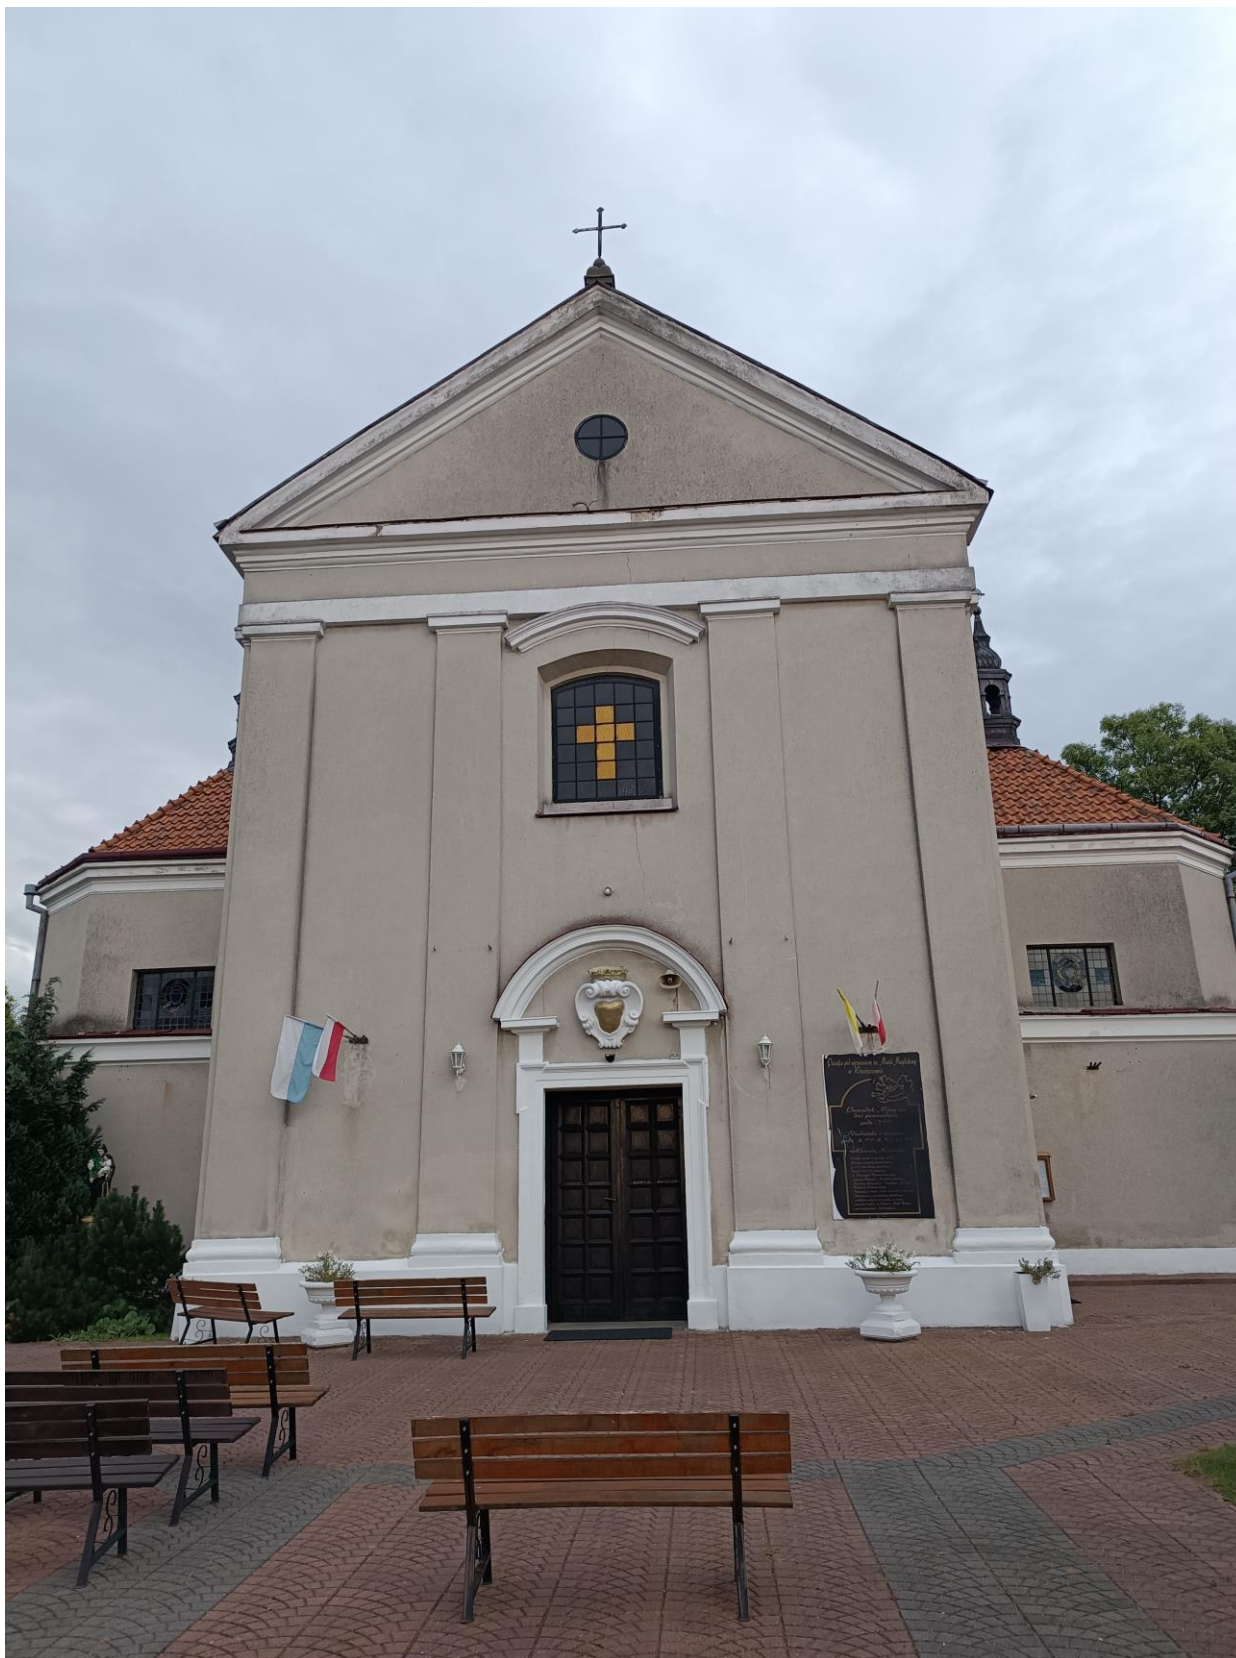
Kościół otynkowany na cokołach i ścianach, zwieńczone wydatnymi gzymsami. Fasada zachodnia (zdjęcie nr 9) jednokondygnacyjna, trójdzielna, jednoosiowa w pilastrowym opracowaniu. Elewacja północna z podziałem ramowym, naroża nawy i prezbiterium podkreślone szkarpą. Elewacja południowa opracowana jak północna, wzbogacona o dwie dobudówki. Elewacja wschodnia z drzwiami do zakrystii.

(zdjęcie nr 9– Elewacja frontowa kościoła)
